VISITE WATSAN – DECEMBRE 2011

RAPPORT D'ÉVALUATION WATSAN DANS LE CADRE DE L'ÉPIDÉMIE DE FIEVRE TYPHOÏDE A KIKWIT.

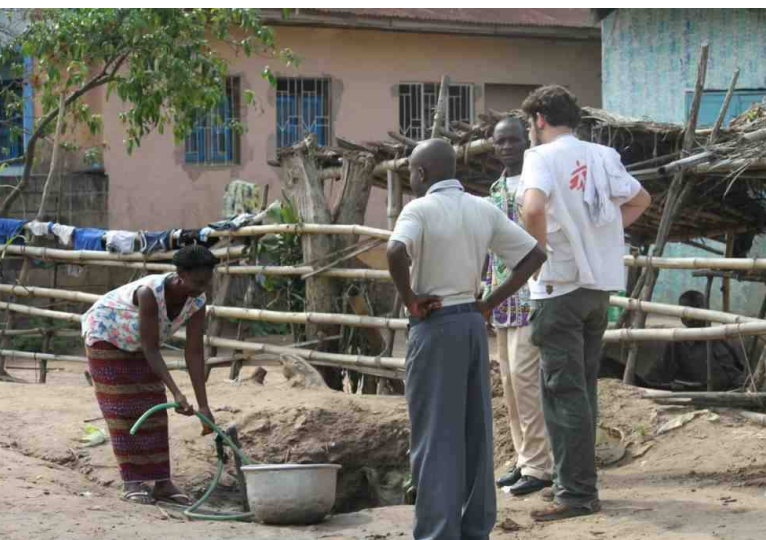
Point de distribution Regideso

D'autres part plusieurs points de distribution d'eau consistent uniquement en une sortie d'un tuyau du sol sur lequel est branché un tuyau flexible pour la distribution. Ce tuyau pouvant trainer au niveau du sol et compromet ainsi l'hygiène au point de distribution. Des bornes fontaines permettent d'assurer une bonne hygiène de distribution.

Réhabilitation des bornes fontaines et construction de nouvelles bornes fontaines. (hygiène au point de distribution).

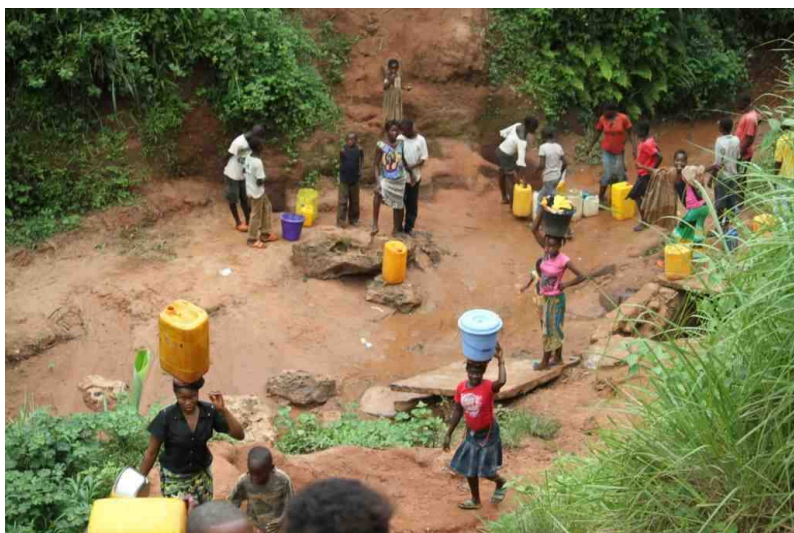
Source d'eau en bas des ravins

La population utilise également comme seconde source d'eau de nombreuses sources d'eau et résurgences dans le bas des pentes. Ces sources se situent au bord des ruisseaux et de la rivière Kwilu. Présence d'habitations en amont des sources. Présence de latrines en amont des sources, mais également pratique de la défécation à l'air libre.

- Assez nombreuses dans certains quartiers (4 à 5 par AdS ou elles sont les plus nombreuses)
- Utilisées comme sources d'eau potable là où la Regideso est absente
- Débit généralement faible
- La plupart des sources ne sont pas aménagées et ne font pas l'objet de traitement ; elles sont utilisées pour l'eau de boisson
- Forte fréquentation de ces sources par la population
- Les sources sont souvent « gardées » et l'eau n'y est pas gratuite. Un bidon d'eau s'échange contre, un peu d'argent, une carotte de manioc, ou un peu de charbon.
- Lors des fortes pluies, eau de ruissellement peuvent contaminer de façon très importantes les sources.

De manière à désinfecter une eau potentiellement contaminée par des germes d'origines fécales nous préconisons la mise en place de point chloration (chloration au seau) au niveau des sources des quartiers les plus touchés par la fièvre typhoïde. Possibilité d'utiliser pour les points de chloration de l'eau de javel disponible sur le marché local.

Une meilleure protection des sources

=> Pas de latrines à moins de 30m des sources, mise en place d'un périmètre de protection de 30m autour des sources. Si possible clôturé.

=> Drainage des eaux de ruissellement autour des points d'eau
